Parecer técnico

PARQUE DO RIO UL

Margarida Troça Maia
ENGENHEIRA AGRÓNOMA

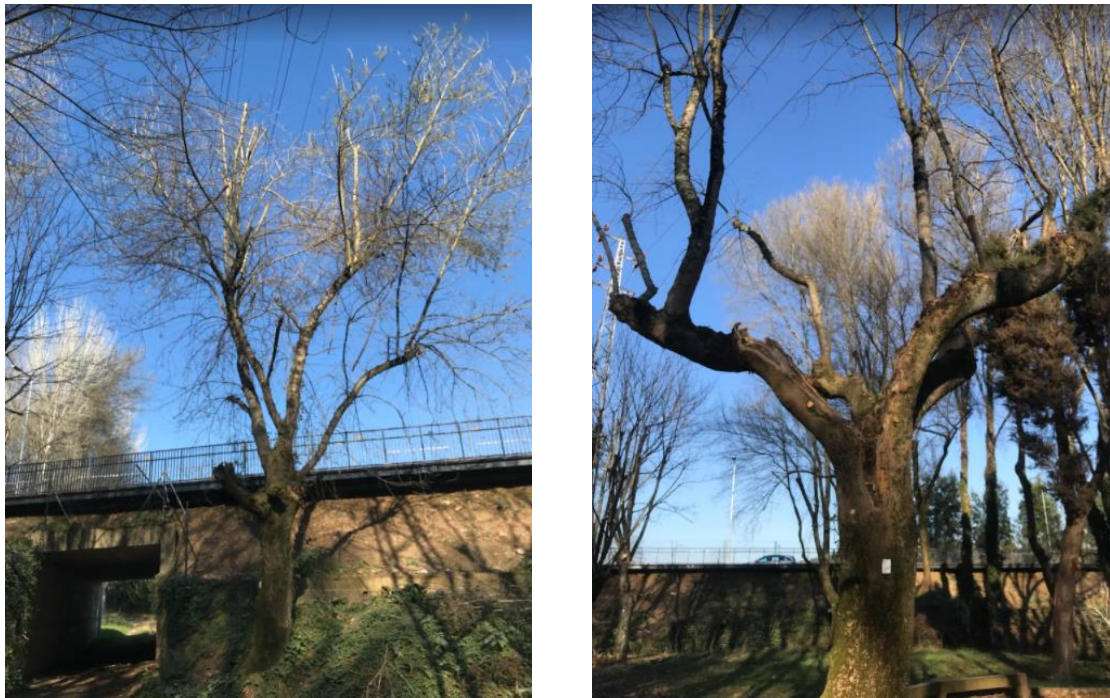
Figura 1 – Exemplares 08.11 e 27.11 de *Fraxinus angustifolia* em análise.

O exemplar 08.11 encontra-se condicionado pela presença de fios acima da copa atual e pela possibilidade de encharcamento ao nível do colo.

O exemplar 27.11 encontra-se com uma podridão extensa ao nível da inserção das pernadas, sendo a maior fragilidade do exemplar. Advinda da prática de podas severas e frequentes no passado, de que podem ter resultado feridas com alguma dimensão e cuja má cicatrização potenciou a entrada de agentes patogénicos que foram sucessivamente piorando a condição global da árvore. Está presente uma forte degradação do lenho em pernadas essenciais para a estabilidade mecânica da árvore (codominância).

Com uma ocupação(uso) constante, um porte médio, uma probabilidade de fratura baixa, e uma condição global razoável, o exemplar 08.11 apresenta um nível de risco moderado.

Com uma ocupação(uso) constante, um porte médio, uma probabilidade de fratura alta, e uma condição global débil, o exemplar 27.11 apresenta um nível de risco alto.

Face ao apresentado propõe-se, como intervenção de prioridade moderada, o abate do exemplar 08.11 e, como intervenção de prioridade elevada, o abate do exemplar 27.11.

Pelos elevados valores estético e ambiental assim como adaptação às condições edafoclimáticas, é sugerida a substituição dos exemplares por novos freixos.
