# AVALIAÇÃO FITOSSANITÁRIA E DO RISCO DE FRATURA DE ÁRVORES

**SÃO JOÃO DA MADEIRA**  
RUA MANUEL OLIVEIRA FIGUEIREDO (2)

Trabalho de campo: abril 2023

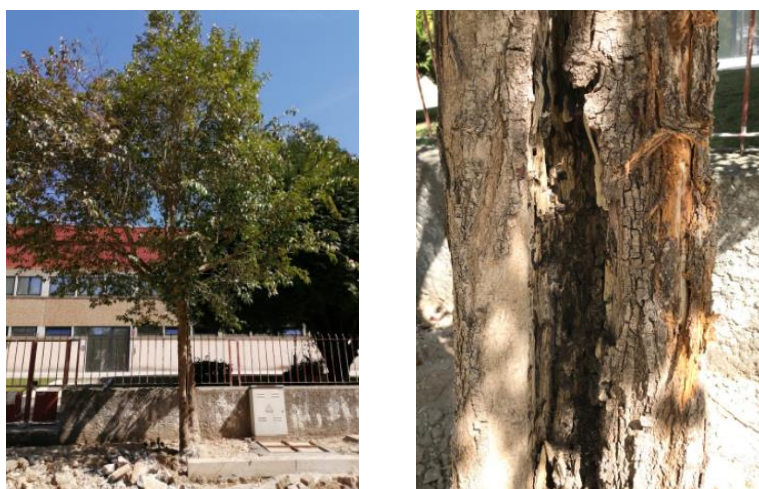
Destaca-se no exemplar 02, a presença de uma extensa cavidade ao longo do tronco, com 20 cm de largura, 20 cm de profundidade e 200 cm de altura, que se deve a uma forte degradação da madeira.

A podridão castanha aqui presente provoca a fratura da madeira com a destruição da hemicelulose e a degradação da celulose em forma cúbica. Atente-se na Figura 2.

Figura 2 – Extensão da cavidade por podridão cúbica no colo e tronco do exemplar 02.

A esta deterioração visível corresponde a perda de 80 a 95 % da resistência mecânica e a perda de mais de 20% do peso da madeira.

| Árvore | Intervenção | Prioridade | Calendarização |
|---|---|---|---|
| 02 <i>Celtis sinensis</i> | ABATE | Alta | Prioritária |

Na proposta apresentada insere-se a realização da remoção do material vegetal resultante, nomeadamente colo e raízes, para que seja realizada a substituição dos exemplares por outros da mesma espécie, a serem plantados em período primaveril (abril-maio).

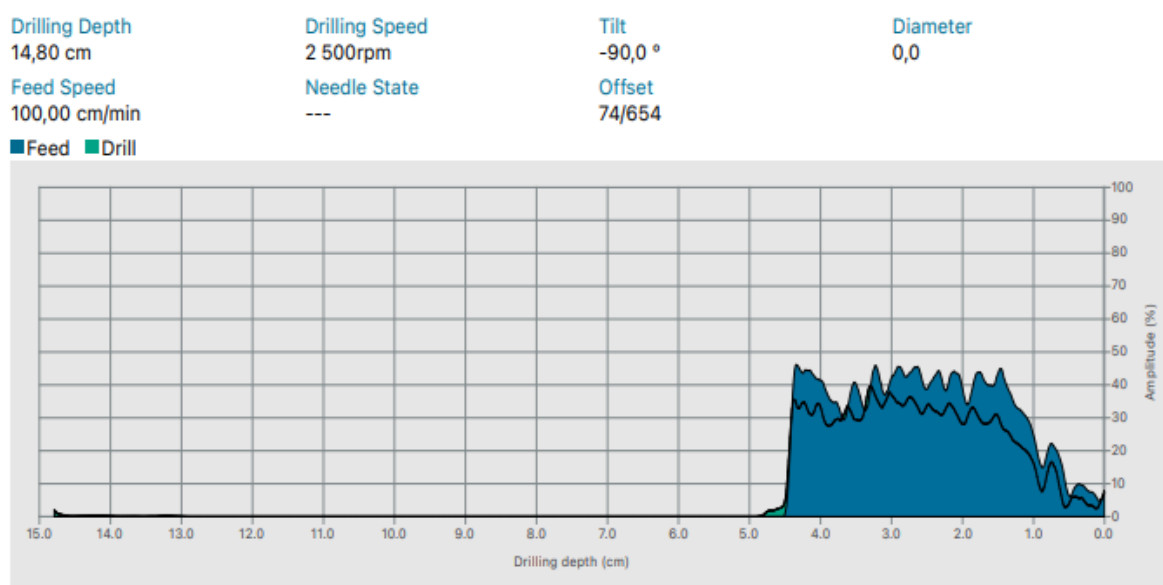
A extensão da decomposição e a falta de estabilidade do exemplar, que compromete a sua manutenção, é comprovada pela leitura realizada com o resistógrafo. Atente-se na Figura 3.

Figura 3 – Leitura realizada com o resistógrafo no exemplar 02.

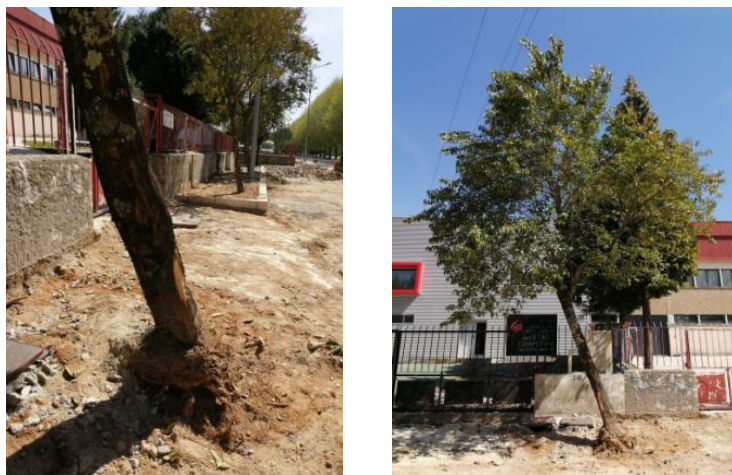
O exemplar 03 apresenta as suas raízes danificadas pelas obras de requalificação em curso, e um tronco fortemente inclinado. Estes fatores condicionam de sobremaneira a ancoragem e estabilidade do exemplar como se pode verificar na Figura 4.

**Figura 4 – Condição dos órgãos do exemplar 03.**

Por se tratarem de exemplares com uso constante e porte pequeno, o risco considera-se moderado e a probabilidade de fratura apresenta-se alta.

| Árvore | Intervenção | Prioridade | Calendarização |
|---|---|---|---|
| 03 <i>Celtis sinensis</i> | ABATE | Alta | Prioritária |
